**Kartlegging av kulturminner og uteområder i  
Rissa-, Åfjord-, Ørland- og Bjugn-kommune.**

Med denne brosjyren er det ønskelig å beskrive tilstanden på utvalgte friluftsområder og kulturminner med hensyn til universell utforming og tilgjengelighet. I tillegg vil det bli beskrevet forslag til endringer i forhold til prinsipper om universell utforming. Universell utforming er en strategi for planlegging og utforming av produkter og omgivelser for å oppnå et inkluderende samfunn med full likestilling og deltakelse for alle.

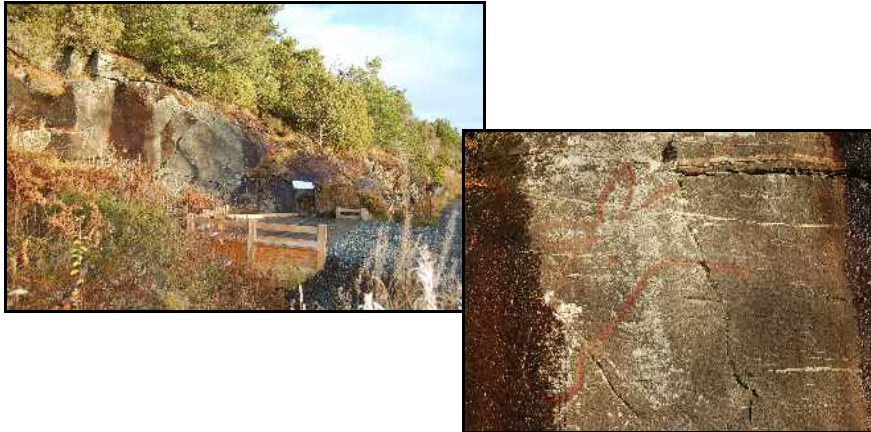
### 1. Helleristningene på Stykket

Det er skiltet ved riksveien. Inn til kulturminnet er det grusvei, denne er ulent. Fremme ved helleristningene er det en stor plass/snuplass med grusunderlag som det er naturlig å parkere på. Plassen har ikke markerte parkeringsplasser. Ved samling av mange biler vil dette gjort parkeringsmulighetene ryddigere og antakelig tryggere for bevegelseshemmede. Trondheim Kommune anbefaler at 5-10 % av plassene skal være tilrettelagt for bevegelseshemmede. Området er tilgjengelig for alle brukergrupper.

Det er bygd en treplattung foran helleristningene, rundt plattformen er det flatt og sammenpakket underlag med stor singel. Historien til helleristningene er presentert på et skilt. Skiltet er i magehøyde og knekt i ca 70 graders vinkel bakover. Skiltet reflekterer lite lys. Skiltet er informativt, med både tekst og bilder. Orienterbarheten på området er god for de fleste, men det mangler taktil skilting for blinde.

Helleristningene er ikke veldig tydelige å se i steinen, tross av at innhoggene er malt. Det kunne vært mulig å lyssatt det slik at kontrastene i steinen ble sterkere, det vil gjøre at helleristningene kommer tydeligere frem.

Det er ikke å anbefale området til allergikere, da det er mye skog og lauvtrær på området. Helleristningene ligger i et stille område med utsikt ut mot fjorden.

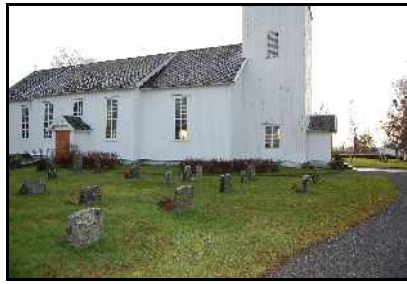
## 2. Stadsbygd kirke

Kirken ligger rett ved veien, så den er synlig, men et skilt ved veien med kirkens navn og henvisning til parkeringsplass ville bedret orienterbarheten. Det er en stor parkeringsplass på området uten markerte plasser. Her gjelder samme anbefalinger som ovenfor. Området rundt kirken er flatt og underlaget er fast og hardt. Fremkommeligheten er god. Det er tydelige skiller mellom sti og gress, noe som gir naturlige ledelinjer til og fra kirken. På en av sideinngangene til kirken er det rullestolrampe. Det er handikoptolett med rampe på området.

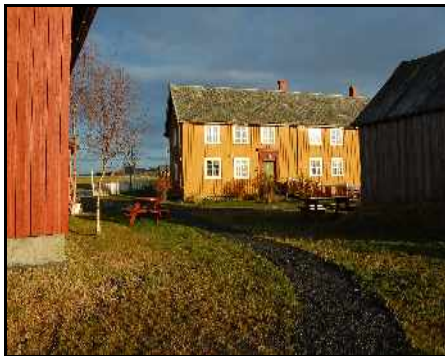
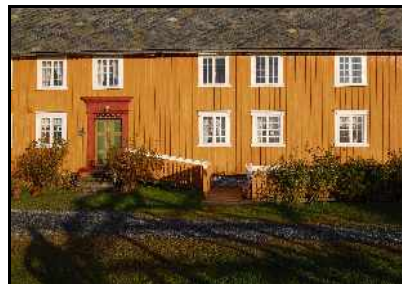
## 3. Kystens Arv

Det er godt skiltet langs veien. Det er ikke markerte parkeringsplasser på området. Dette bør gjøres for å bedre adkomsten, samt for å dekke anbefalinger fra Trondheim Kommune.

Det er et oversiktskilt/kart ved inngangen til museumsområdet. Skiltet står høyt og har mye informasjon, her bør det gjøres endringer for å nå ennå flere brukergrupper. Skiltet bør være i en lavere høyde og bli plassert slik at man kan komme nærmere informasjonen. Det var et eget hus med informasjon og suvernier på området. Huset kunne med fordel vært gjort synligere. Det var både trapp og rampe inn til inngangen, inngangspartiet var smalt, det anbefales å gjøre målinger for å sikre at det er et snuareal som tilsvarer hva Trondheim Kommune anbefaler i «Veileder publikumsbygg». Museumsområdet er stort og relativt flatt med god fremkommelighet grunnet stier med hardt underlag. Stiene på området er gode ledelinjer for svaksynte. Man kunne enkelte steder gjort dette bedre. Det kunne vært flere stier som førte til de ulike delene ved museet. Det var for eksempel satt ut stolgrupper, men det var ingen sti eller ledelinje som ledet til disse.

Området ned mot fjorden kunne vært mer tilrettelagt, så flere kunne benytte seg av utsikten og eventuelt hatt mulighet til å fiske. Her kunne man alternativt bygget en flyte-/fiskebrygge. For å hindre uhell ved vannkanten burde det vært en stoppekant eller en tydelig merking der terrenget ender ned mot fjorden.

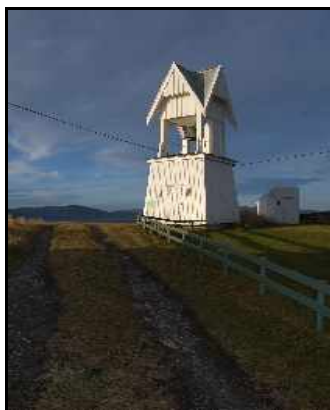
#### 4. Rødberg fyrstasjon

Er plassert et godt stykke fra hovedveien. Det var skiltet med «kultur-symbolet» ved hovedveien, og en gang til etter at man hadde svingt av, men så sluttet skiltingen. At kultursymbolet henviste til Rødberg fyrstasjon kom ikke frem. Skiltene må endres. Det er ingen parkeringsplasser på stedet, så man må parkere i veien. Dette bør endres.

Opp til fyret er det en gressbakke med to hjulspor. Denne burde vært planert ut og eventuelt utstyrt med rekkverk. Dette vil gjøre fremkommeligheten lettere for flere brukergrupper. Et rekkverk vil også kunne fungere som en ledelinje for svaksynte.

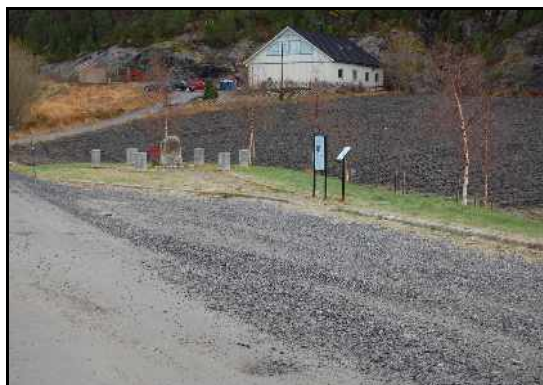
#### 5. Rissaraset

På en liten forhøyning ved veien står det et skilt med historien til Rissaraset, fra skiltet ser man området der raset skjedde. Skiltet bør tippes 5-10 grader for å appellere til flere og hindre at lys reflekteres. Skiltet bør ha uthevet skrift for svaksynte. Bortenfor skiltet står det en krakk, dette er en naturlig hvileplass. Fremkommeligheten er god. Steinklossene rundt krakken kunne med fordel vært

markert tydeligere for svaksynte. Underlaget på forhøyningen er plant med steinfliser. Ned fra forhøyningen er det på et sted laget en nedgang som gjør at en i rullestol eller en med barnevogn vil komme opp og ned. Denne forhøyningen kunne med fordel vært tatt bort, det ville gjort fremkommeligheten enklere for rullestolbrukere. På grunn av mye ugress var det vanskelig å se denne helningen. Forhøyningen burde hatt tydeligere kontraster i skille bakke og forhøyning. Dette vil gjøre forhøyningen enklere å se. Det er to bjørk på området, men ellers er det langt unna andre busker, derfor kan det antakelig besøkes av allergikere.

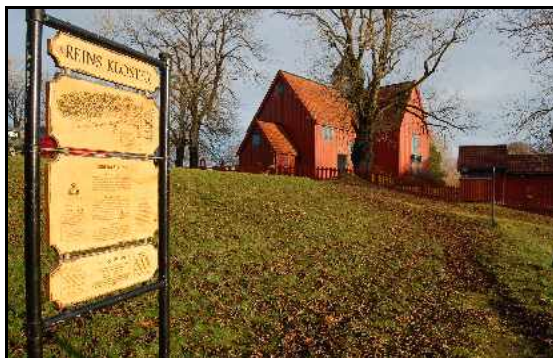
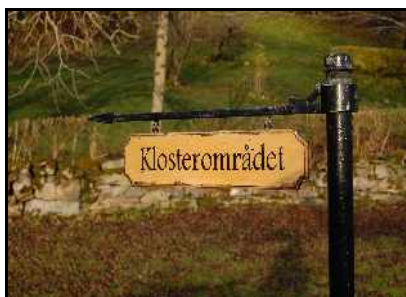
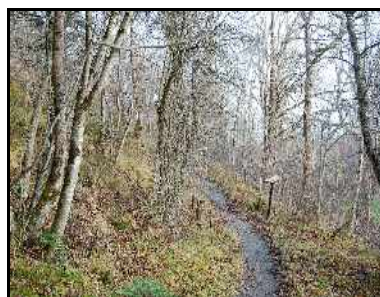
## 6. Rein kloster

Det er godt skiltet langs veien til klosteret. Men ingen skilt da man er fremme, det er ingen skilting som henviser til parkeringsplass. Dette bør gjøres i henhold til tidligere anbefalinger.

Et informasjonsskilt over Rein kloster står plassert midt i en skråning mellom det man kan forstå er parkeringen til kirken og parkeringen til kirkegården. Plasseringen av skiltet er uhensiktsmessig og lite fremkommelig. Det er en smal sti frem til skiltet. Informasjonsskiltet er høyt og satt opp i 90 grader. Dette kunne med fordel for flere vært lavere og tippet 5-10 grader forover i overkant. Stien til skiltet er bratt, uavhengig av hvilke parkeringsplass du velger.

På samme nivå som skiltet er det en informasjonsbod, denne er det av samme grunn vanskelig fremkommelighet til for flere brukergrupper. Inngangspartiet på informasjonsboden har kun trapper. I hovedsak anbefales det at både informasjonsskilt og bod flyttes for å gjøre den mer tilgjengelig og bedre ankomsten for flere. Informasjonsboden bør da få rampe som gjør den tilgjengelig for rullestolbrukere.

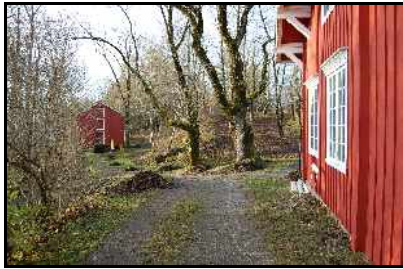
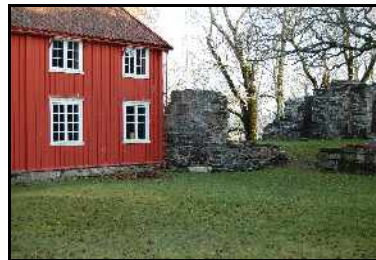
Opp til klosterruinene, naturparken og stianlegget fra parkeringsplassen er det sti av fast underlag, men med mye stigning. Muligheten er å lage større svinger på stien som gjør at stigningen blir mindre. En elektrisk rullestol vil ikke klare en stigning på mer enn 1:15 i følge Norges

handikapforbund. Men her må man også ta hensyn til natur, dyr- og planteliv. Stiene er ikke sikret med rekkeverk eller annen sikkerhet ned mot helninger i naturen. Et rekkverk vil fungere som sikkerhet, ledelinje for svaksynte og støtte for de som trenger det. Underveis på denne stien burde det være hvileplasser med krakker, av hensyn til eldre og allergikere.

Stiområdet rundt klosteret er stort og godt merket med skilt. Inne i skogen er stianlegget enkelte ganger noe ulent, dette burde vedlikeholdes for å hindre uhell. Underveis på stiene er det krakker man kan sitte på. Rundt i stianlegget og naturparken er det skiltet for eksempel ulike typer trær. Disse er noen steder vanskelig å se. Dette kunne vært bedret med tydeligere skilt, større kontraster og endret plassering.

Området rundt klosterruinene er flatt med planert gressplen.

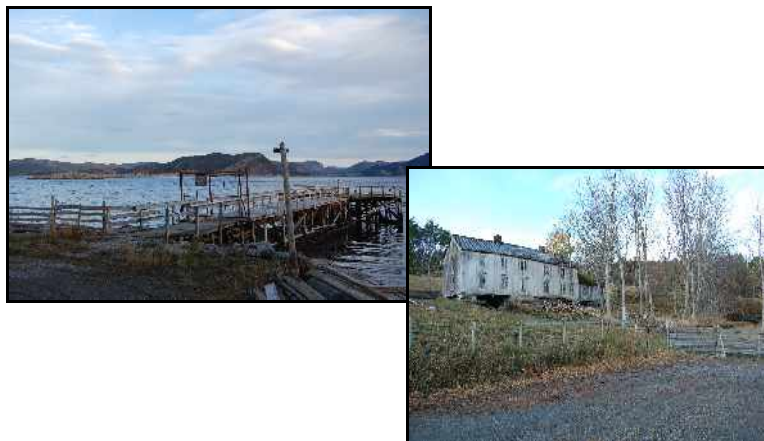
## 8. Revsneshagen

Det er skiltet ved veien. Dette er et stort uteområde som det ikke ser ut til at det er gjort noe med. Ved brygga og det gamle huset er det mulig og parkere, underlaget er hardt og flatt. Huset ligger i en skråning, det er ingen stier eller noen ankomst til huset. For å lette tilgangen til huset kunne man lagd en sti med svinger som gjør stigningen oppover til huset mindre. Bryggen på andre siden av huset var stengt ved kartlegging. Alternativt kunne denne bryggen blitt brukt som fiskebrygge. Før dette må den renoveres og sikres med rekkverk.

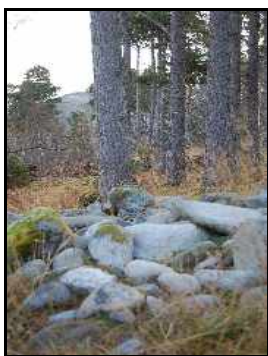
Oppe i lien, på et beite, bak huset er det gamle gravplasser. For å komme dit kan man enten gå oppover i skråningen, fremkommeligheten her er ikke god eller kjøre bil en annen vei opp, denne veien er ikke skiltet og det er ikke parkeringsplasser ved gravplassene.

Gravplassene ligger inne på et beiteområdet, underlaget er ujevnt og de ligger i et skrått terreng. For å bedre fremkommeligheten her må man ha en grind i beitegjerdet og stier ned til gravplassene. Alternativt kunne man bygd rullestolvei av impregnert tre i landskapet, da unngår man inngrep i terrenget. Da må det også undersøkes om beiteområdet er i bruk og om eier godkjenner dette.

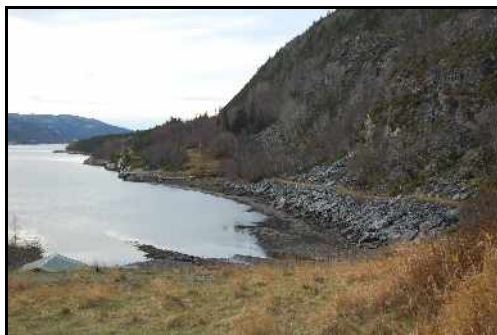
## 9. Pevika badeplass

Det er skiltet ved veien. Skiltingen frem til og på stedet er dårlig, den burde bedres. Det er ikke henvist til noen spesielle parkeringsplasser. Dette bør forbedres for å gjøre ankomsten enklere. Nedgangen til badestranden er bratt. For å gjøre tilgjengeligheten bedre for flere bør det planeres ut stier som kan minske stigningen. Nede ved badeplassen er det bord og fiskebrygge. Etter eventuelle endringer med nedgangen til badestranden kunne det blitt lagd en rullestolrampe ut i vannet eller en flytebrygge som vil gi en sterkere opplevelse av vannet for de som ikke vil eller kan gå uti. Det går en sti langs vannet, som går ut til et toalett som er tilgjengelig og en brygge med god fremkommelighet. Stien frem er noen ulent og må oppgraderes.

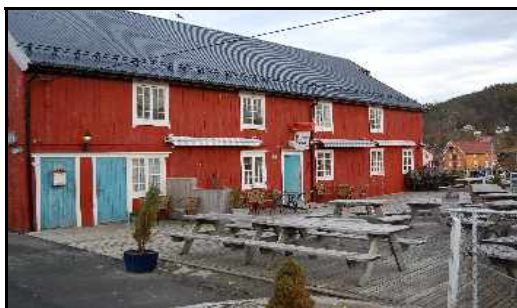
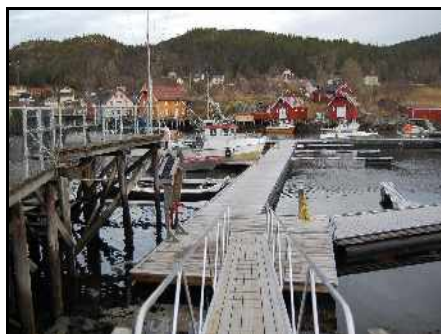
## 10. Bryggerekka i Råkvåg

God skilting langs veien, men det er ikke skiltet når man kommer frem til området eller til parkeringsplass. Jeg parkerte ved butikken, ned fra denne parkeringen er det en bratt liten bakke ned til bryggerekka. Stigningen på denne bakken ble ikke målt, men på øyemål vil jeg anta at denne er for bratt for en i elektrisk rullestol og derfor ikke tilfredsstillende anbefalinger fra Trondheim Kommune. Denne bør derfor planeres mer ut. Det er et treskilt nede ved bryggene der det står informasjon om hva som befinner seg på området. Dette er uoversiktlig og lite lesbart. Det kunne

med fordel vært et oversiktskart og tydeligere tekst på skiltet, samt uthevet skrift for svaksynte. Det er handikoptoalett og cafe/restaurant med god tilgjengelighet på bryggerekka. De fleste av de andre bygningene hadde trapp i inngangspartiet, dette gjør det utilgjengelig for de i rullestol. For svaksynte er det nyttig at det er store kontraster i et inngangsparti, dette bør utbedres på enkelte av husene på bryggerekka. Underlaget ved bryggerekka er asfalt, det gir god fremkommelighet.

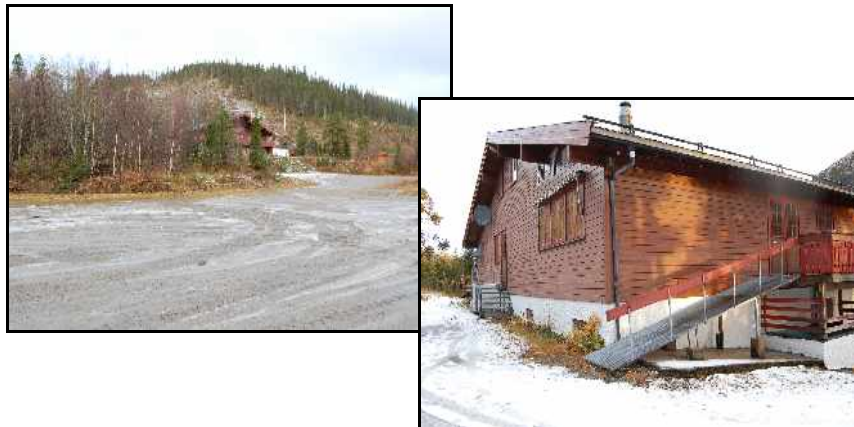
## 11. Haugsdal kro

Ligger ved et skitrekk. Kroa er skiltet ved veien og det går bilvei opp til kroa. Man kan kjøre bil helt inntil huset. Inngangspartiet er utstyrt med rampe, denne er for bratt. Rekkverket på rampe er malt med en rødfarge, den kunne med fordel blitt malt med en annen farge. Det ville gitt sterkere kontrast og et tydeligere rekkverket. I forhold til dens beliggenhet synes kroen å være ok i forhold til tilgjengelighet.

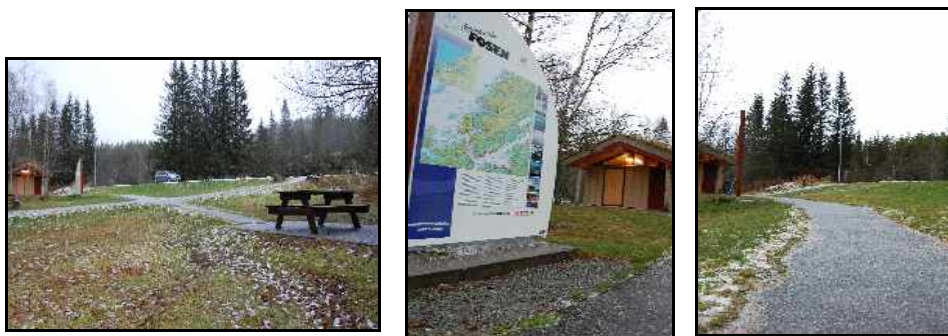
## 12. Krinsvatn

Godt skiltet ved veien. Det er en hyggelig rasteplass ved vannet. Gode parkeringsmuligheter, men ingen av plassene er markerte. Det er en asfaltert sti med stigning ned mot bord og toalett. Stiene kunne med fordel vært lagt i større svinger for å dempe noe av stigningen. Stiene er overkommelige for rullestol og fungerer som ledelinjer på området.

Nede på området er det et informasjonsskilt med kart over Fosen. Det er en stor glippe mellom gangsti og skilt som hindrer at man kommer nærmere skiltet. Når man setter opp skilt må man tenke på ulike brukergrupper, både i forhold til hvordan det settes opp, høyde og plassering. På dette stedet er informasjonsskiltet stort. Her burde man tette glippen mellom skilt og gangsti, og senket høyden noe. Gjerne tippet det noe forover for å hindre lysrefleksjon og gjøre informasjonen lesbar for flere. Utover dette kunne skiltet med fordel vært plassert i sammenheng med parkeringsplassen, både i forhold til bruksområde men også i forhold til synlighet.

Det er to bord på stedet. Det er også smale, asfalterte stier til bordene som ikke er koblet sammen med underlaget der bordene står. Dette burde utbedres for å fremme fremkommeligheten. Det burde vært større flate under begge bordene. På begge endene bør det være god plass til at en i rullestol kan få plass og ha muligheten til å velge hvilke side han/hun vil sitte på etter sol- og vindforhold. Det finnes ulike typer bord som ville vært gunstige for flere enn de som er der i dag, for eksempel bord med armlener som kan gi støtte og være til nytte for foreksempel de med dårlig balanse.

En av stiene på rasteplassen fører ned mot vannet, denne stien stopper brått. I enden av denne stien burde det være noe som gjør en bevist på at den slutter, enten en brygge eller en ledelist/stoppkant.

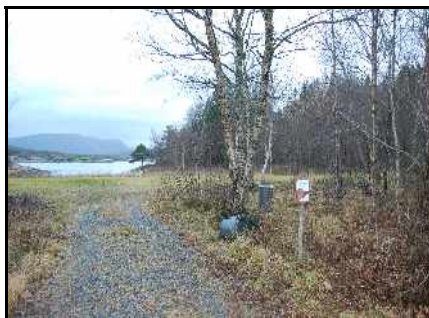
### 13. Selsettangen friluftsområde

Det er skiltet med friluftsområde ved hovedveien, det er vanskelig å oppdage og bør gjøres synligere med et større skilt eller høyere kontraster på skiltet. Det er godt skiltet med skilt for ”friluftsområde” langs veien innover, foruten siste kryss, her manglet et skilt. Dette bør settes opp.

I tilknytning til det første området er det en liten parkeringsplass, utover dette er det parkeringsmuligheter langs veien. Men for eksempel rullestolbrukere som ofte trenger plass til å komme seg inn og ut av bilen ville det antakelig være betryggende om det var markerte parkeringsplasser. I tillegg til å dekke dette behovet er også dette et krav.

Ved det første området er det ett oversiktskart, veien frem til skiltet er grus og gressplen, planert og relativt flatt, her er det god fremkommelighet. Skiltet står plassert noe høyt, informasjonen er dekket med plast, dette gir gjenskinn og gjør det vanskelig å lese. Skiltet burde lages i et annet materiale, både for å hindre gjenskinn, men også for at skiltet skal holde seg holdbart på lengre sikt. Området ut mot fjæra er planert gressplen som er relativt flatt. Her er det satt opp bord. Det er ikke lagd noen anretning for å komme ned til sjøen. Det kunne vært lagd en rampe ut i vannet eller en fiske-/flytebrygge for at tilgangen skulle bli bedre for flere. Det er en sti i enden av dette området, denne er ikke merket og er vanskelig å oppdage.

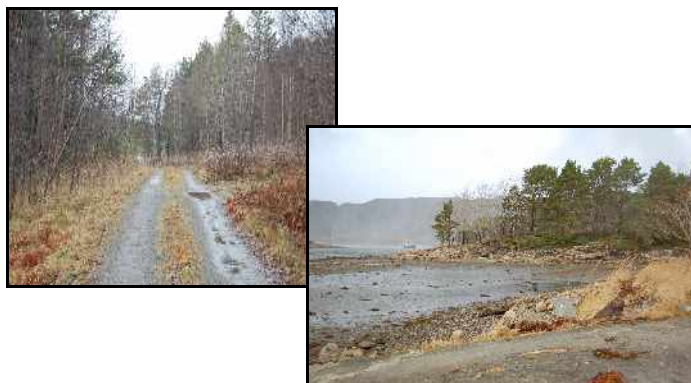
Hvis man følger denne skogstien eller går tilbake på parkeringsplassen og følger bilveien videre innover kommer man til Madsøya Naturreservat. Avstanden er kort og fremkommelige for alle. Ved Madsøya Naturreservat stopper veien ved fjæra, med god utsikt utover fjorden. Her burde man sikre ned mot fjæra med naturlige kontraster, samt sette ut bord, disse kan fungere som hvile- og rasteplass.

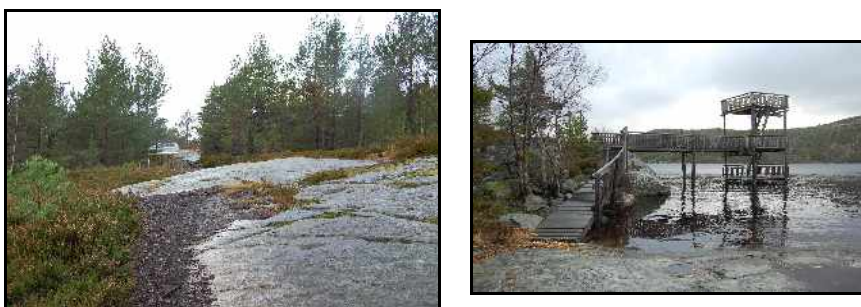
#### 14. Stupetårn

På veien til Stokkøya, rett før avkjøringen til Lauvstrand er det et lite uteområde ved et vann, med bord og stupetårn. Her er det ingen skilting eller parkeringsmuligheter, kun plass til en bil eller to i et ulent terreng. Frem til stupetårnet er det en smal sti som går over stein og i terreng. Den er ufremkommelig og det er ingen naturlige ledelinjer frem til tårnet. Stupetårnet har mange muligheter for å hoppe både fra høyt og lavt. Det er trapper på vei opp og rekkverk på sidene. Trappene kunne med fordel vært merket med tydeligere kontraster.

Bordet, som er plassert nede ved vannet er ødelagt og er plassert i et ulent terreng.

For at det her skulle blitt bedre tilrettelagt måtte man sprengt og planert ut området, .lagd noen flere parkeringsplasser, satt ut flere bord/krakker og skiltet ved veien. En slik oppgradering ville gjort området mer tilgjengelig og attraktivt for flere.

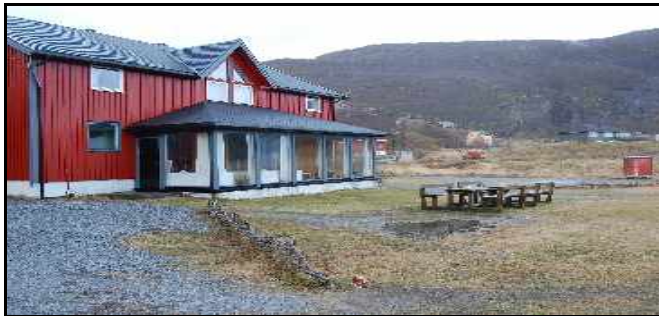
### **15. Stokkøya sjøenter/Hosnasand**

Strandbaren, som er serveringsstedet er tilrettelagt for rullestol. Det er tilgjengelig handikaptoalett i bakkant av bygget. Det bygges 13 nye enheter på området, alle de nye rommene er til utleie og vil bli tilrettelagt i forhold til universell utforming. Det er vanskelig å si hvordan de eksakt vil bli, de skal stå ferdige til våren 2009.

Det vil bli stier av betong, slik at man enkelt kan komme mellom overnattings enhetene og Strandbaren med stol. Det er ingen ledelinjer for blinde på området.

Vannet er langgrunt og underlaget er bare ren sand. For å gjøre bademulighetene mer tilgjengelig bør det settes opp et rekkverk som går ut i vannet.

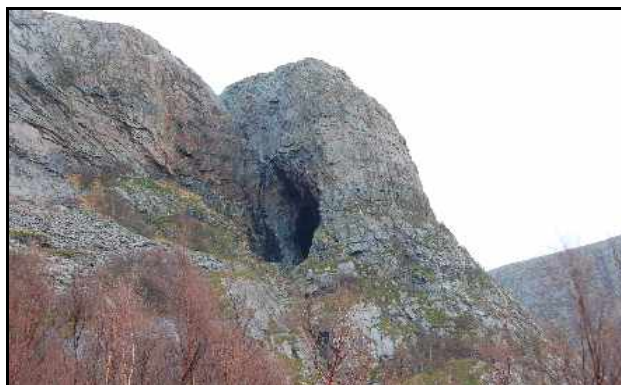
### **16. Harbakhula**

Finner man ved å følge skilt til Harbak. Det kunne med fordel vært skiltet til Harbakhulen. Videre på veien finner man skilt til Harbakhula.

Stien til Harbakhula starter ved et museum, så parkeringsmulighetene er gode. Det er ingen markerte plasser, men det er mye plass. Minner om krav om markerte rullestolplasser. Ved museet er det skiltet mot Harbakhula, stien fortsetter inn på et beiteområdet. Stien er utydelig i terrenget og tidvis mangler det merkinger. Det burde forbedres ved å sette ut flere løypepinner med rød topp, slik det er i dag er det for langt mellom hver løypepinne. Enkelte steder på stien kunne man planert ut for å gjøre tilgjengeligheten bedre. Eventuelt kunne man lagd rullestolvei av trykkimpregnert trevirke, slike veier egner seg godt i ulent terreng og spare terrenget for skjæmmende inngrep. I det siste stykket opp til hula var det trapper, trappene burde markeres med tydeligere kontraster som vil gjøre stegene tydeligere. Denne delen av ruten er sikret. Her kunne det vært ryddet ytterligere for å gjøre fremkommeligheten bedre.

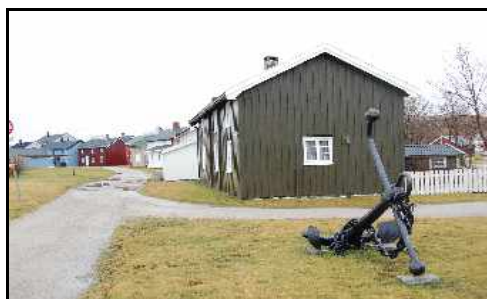
### 17. Sjøgata på Uthaug

Det er skiltet ved veien, her er det også skiltet for parkeringsplass. Parkeringsplassen ved Sjøgata burde vært markert tydeligere for å gjøre adkomsten enklere. Sjøgata er en lang gate med små trehus, naturlige ledelinjer i skille gangsti/gress og har god fremkommelighet.

Sjøgata er ikke i seg selv et område, men en gate blant så mye mer. For å gjøre gaten tydeligere kunne man skiltet bedre eller hatt andre kjennetegn. Det kunne med fordel vært krakker langs gaten der folk kunne hvile eller nyte en kaffe.

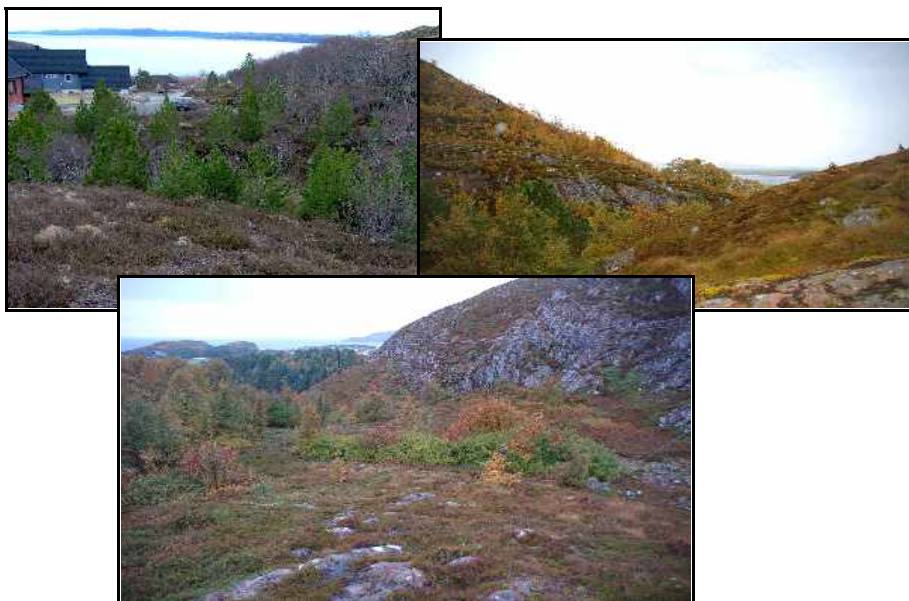
## 18. Garten

Gammel steinalderboplass som ligger i toppen av et boligfelt, ytterst i Ørland kommune. Det er ingen parkeringsmuligheter annet enn på en snuplass i toppen av et boligfelt. Dette bør utbedres for å gjøre adkomsten enklere.

For å komme ned til boplassen må man gå igjennom en ulent skogssti. Den er ikke merket. Det er ingen gode kontraster på stien. Stien ned til kulturminnet burde være tydeligere, enten med tydelige markeringer, eventuelt kunne man lagd en rullestolvei i trykkimpregnert trevirke for å bevare terrenget. Det vil i tillegg øke fremkommeligheten for flere.

Nede på boplassen ser man rester av stein/grunnmur i terrenget. Området er avskåret med fjell og god utsikt ut mot fjorden. Området er ulent og må tilrettelegges, planeres eller bygges ut for at flere brukergrupper kan besøke området. Området ville blitt mer interessant om det hadde hatt et informasjonsskilt som fortalte områdets historie.

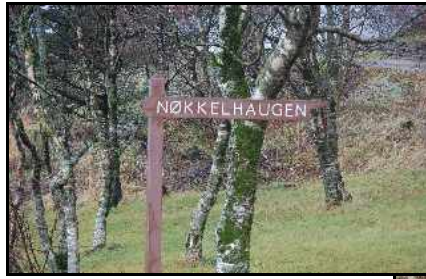
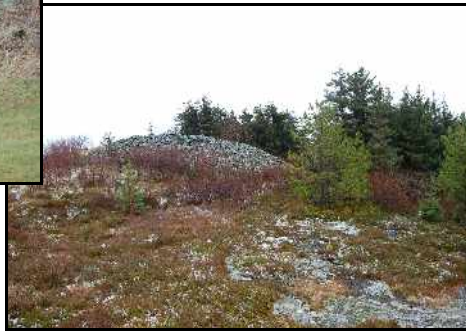
## 19. Nøkkelhaugen

Det er ikke skiltet frem til Nøkkelhaugen på hovedveien, her må man være kjent for å finne frem. Det er et skilt der stien opp til kulturminnet går. Det er ingen parkeringsmuligheter annet enn langs veien.

Skogsstien opp er bratt. Den er ikke merket, man kunne lagt stein langs stien for å lage en naturlig ledelinje opp til kulturminnet. For å gjøre den mer tilgjengelig burde den vært planert ut der det var mulig og/eller eventuelt utstyres med rekkverk. Et rekkverk kan brukes til å støtte seg på og fungerer også som ledelinje for svaksynte.

Når man er oppe kommer man først frem til gravhaugen, her ser det ikke ut som det går an å gå videre. Det gjør det og bør markeres med tydeligere sti i terrenget eller andre markeringer. På denne siden av gravhaugen er det et stort område med god utsikt utover havet. Området kunne blitt ennå mer attraktivt med noen bord og krakker på dette platået.

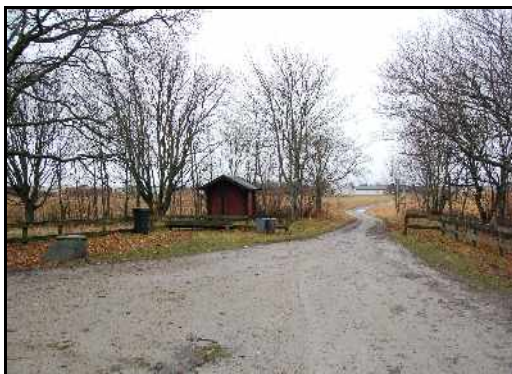
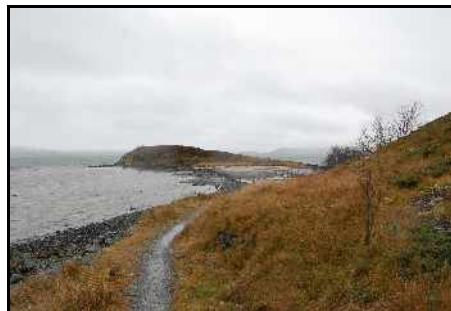
## 20. Bruholmen friluftsområde

Her er skiltingen tilstrekkelig langs veien. Det savnes informasjon over området på parkeringsplassen.

Man kommer fram til en stor plass, her er det ikke oppmerkede parkeringsplasser. Det er tilrettelagt WC, men ingen vei bort, kun planert gressplen. Det er ingen skilt som forklarer resten av området.

Det er to utganger til sti, dette viser seg å være en ca. 700 meter lang sti som går rundt odden og ut mot havet og som leder til Hovsfjæra fuglefredningsområde. På stien er det relativt god fremkommelighet, noen steder er den smal og heller noe, disse stedene burde utbedres. Noe bedre tilrettelegging og en forklaring på området ville gjort ankomsten bedre.

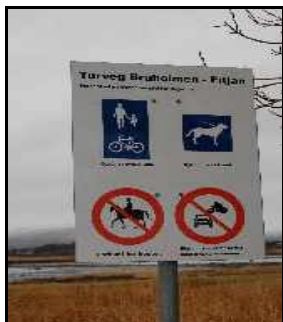
Fra Bruholmen friluftsområde går det tursti til Fitjan, bildet til venstre viser skiltet som står ved Bruholmen friluftsområde. På dette skiltet kunne man i tillegg presentert i hvilke område veien gikk og hvordan stien er utformet. På turstien er det plassert ut benker med jevne mellomrom. Etter denne stien kan man følge veien videre til Austrått fort. Dette må skiltes.

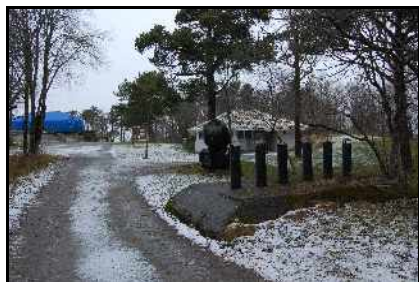
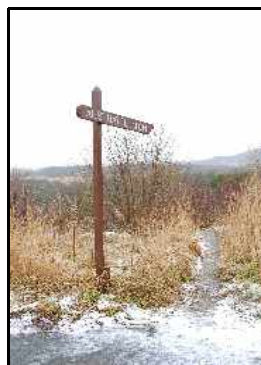
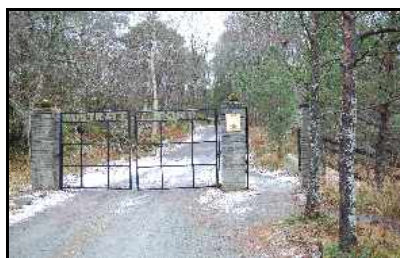
## 21. Austråttområdet

**Austrått Fort og Austråttlunden landskapsvernområde:** Det er godt skiltet ved veien. Austrått fort ligger på toppen av Austråttlunden. Det er skilt som viser hvor det er parkeringsplass, både til Austrått Fort og Austråttlunden. Det er ingen markerte plasser.

Det er grusvei opp til Austrått Fort, underlaget er hardt. På toppen ved fortet er det asfalt underlag. På området er det bord, disse er plassert utilgjengelig oppå noen småhauger, disse bør flyttes mer tilgjengelig.

Ned fra området er det også skiltet til noen stier igjennom Austråttlunden, disse er smale og delvis usynlige i gress.

Austråttlunden er et landskapsvernområde med interessant fugle- og dyreliv og et stianlegg med natursti. Det er et lite kart i starten på lunden som viser området, dette kunne med fordel vært tydeligere. Austråttlunden har en 3 km lang rundløype som er opparbeidet med grusdekke, stien er bred. Austråttlunden er godkjent for rullestolbrukere.

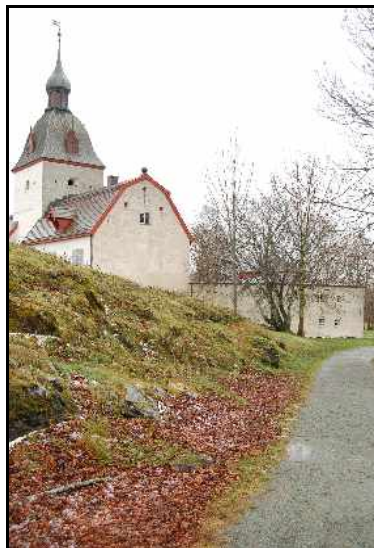
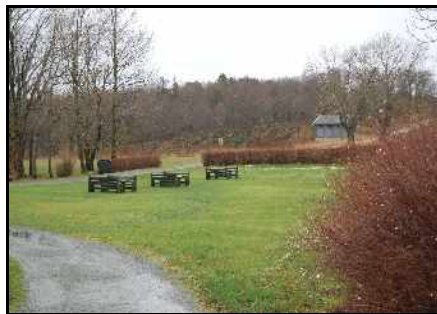
**Austråttborgen:** Her er det ikke merket for parkeringsplass, men man kommer til en stor plass der det blir naturlig å parkere. Det burde vært markerte handikapplasser. Fra parkeringen er det grussti frem til borgen. Det er noe helning og skråning på stien, denne kunne planeres for å fremme fremkommeligheten.

Utenfor borgen er det et stort grøntområde med noen bord og krakker. Området er relativt flatt og godt fremkommelig for alle.

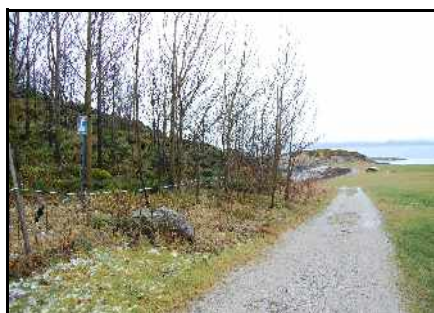
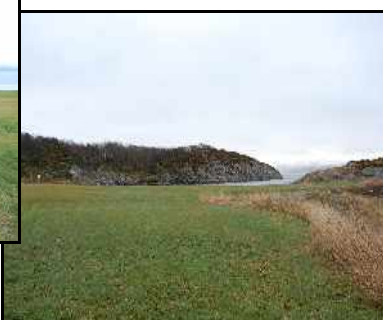
**Austrått friluftsområde:** Man kjører utover i fjæra, forbi Austrått borgen og kommer opp til en campingplass, her er det parkeringsmuligheter. På parkeringsplassen står et informasjonsskilt over Austråttområdet. Dette er tydelig og oversiktlig, men burde vært lavere og tippet 5-10 grader fremover for å hindre lysrefleksjon og gjøre informasjonen tydelig for flere. Dette skiltet kunne med fordel stått flere steder på Austråttområdet. Her er blant annet badeplassen presentert.

Badeplassen ligger innenfor campingområdet og er åpen for alle. Det går vei fra parkeringsplassen ned til badeplassen, dette er en gressvei, ned mot badeplassen er det en nedoverbakke. Veien kan enkelte steder være vanskelig for rullestolbrukere. Dette burde man kunne planere ut. Det er ikke tilrettelagt noe på badeplassen. Her kunne det for eksempel vært et rekkverk til å støtte seg på for å komme ut i vannet. Området ved stranden er stort, flatt og gresslagt. Det står et skilt i enden av gresset som presenterer Hovsfjæra fuglefredningsområde.

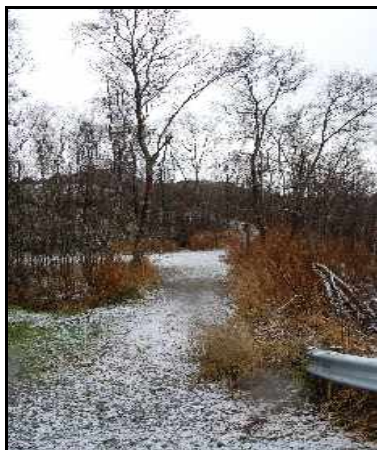
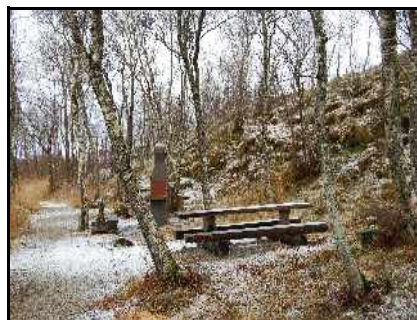
## 22. And-damman

Det er ingen skilt ved veien og ingen parkeringsmuligheter annet enn langs hovedveien. Det er en smal nedkjørsel fra veien, nede på området er det et skilt som blant annet beskriver at and-damman er tilrettelagt for rullestol og barnevogn. Det er en god sti frem til området, med naturlig ledelinje i skille grus og buskevekster. And-damman er et uteområde med bord, krakk, oppbygd grill og en liten dam man kan plaske i. Det er ikke tilrettelagt noe ned til dammen, her kunne man evt satt ut en brygge. Videre forbi området går det en sti, denne er ulent.

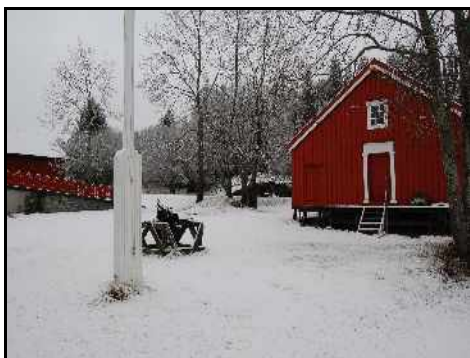
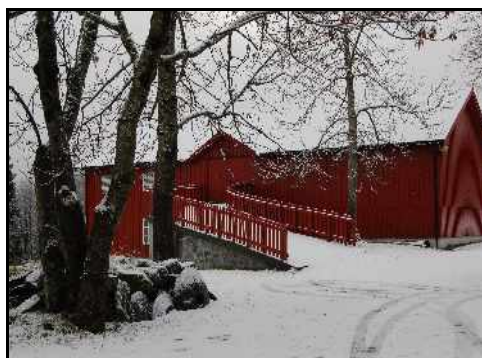
### 23. Mølnargården

Godt skiltet ved veien og ved gården. Ikke oppmerkede parkeringsplasser, dette anbefales. Mølnargården er et stort område. Det er flatt oppe ved husene, men stiene ned mot fjæra og Kvenna er ulente og heller nedover. Disse er merket med skilt. Det er trapper inn på hovedhuset og stabburet, på låven er det rampe opp i andre etasje og flatt ved inngangen til første etasje. Gården var ikke oppe da besøket ble gjort så det er vanskelig å si noe om bruksområde i forhold til tilgjengelighet.

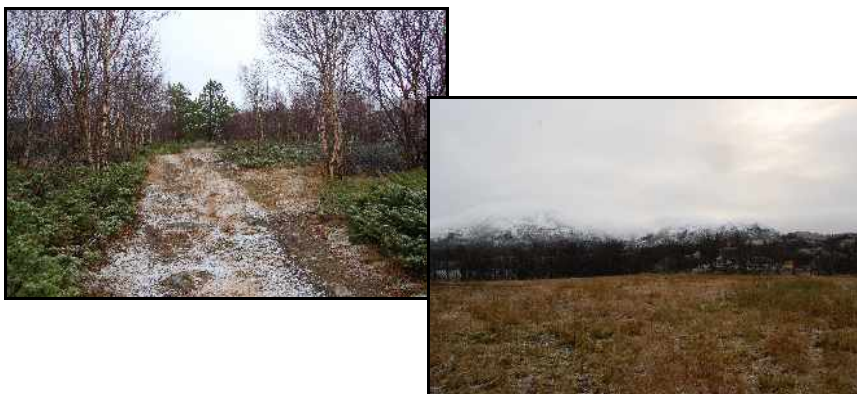
### 24. Valseidet forminneområde

Det er skiltet ved veien, det er liten parkeringsplass. Ved parkeringsplassen er det et bord og krakk og et skilt over området. Dette skiltet er tydelig, men det er lett å glemme ruten da man begynner å gå. Her kunne det lønne seg å trykke opp noen kart folk kan ta med seg da de skal gå turen. Opp til området går man på en traktorvei, den er bratt og ulent. Oppe på området er det ikke noen tydelige skiltinger, og det er vanskelig å finne frem, man kan såvidt se en sti i terrenget. Området burde vært merket bedre. Området er ikke tilgjengelig for rullestolbrukere.
